# Análisis Tenso-Deformacional Del Talud Ubicado En La Avenida Mariscal Sucre Sector La Comuna

## Tensile-Deformational Analysis of the Slope Located on Mariscal Sucre Avenue, La Comuna

**Cita:** Avellán, E., Carrera, J., & Sánchez, D. (2023). Análisis Tenso-Deformacional Del Talud Ubicado En La Avenida Mariscal Sucre Sector La Comuna. Green World Journal, 06(03), 090. <https://doi.org/10.53313/gwj63090>

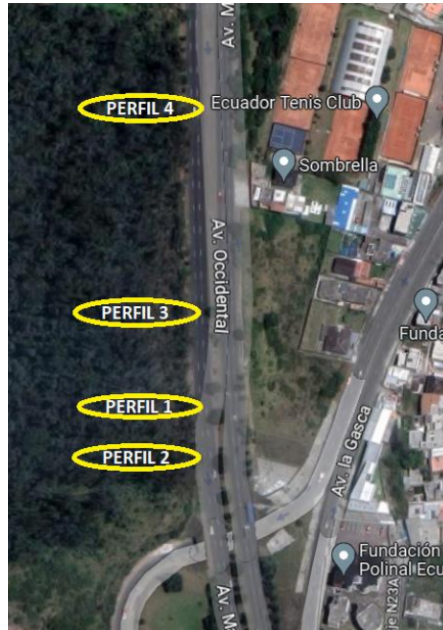
Durante el recorrido se observaron secciones del talud en donde habían ocurrido deslizamientos previos, esta fue la principal condición para establecer una sección como crítica para su posterior análisis. Bajo este criterio se tomaron 5 secciones críticas del talud donde se notaba el alto grado de erosión de la superficie y un perfil topográfico irregular. La ubicación de las secciones críticas se muestra en la figura 1 y en la figura 2.

Figura 1. Secciones críticas 1 al 4 del talud con alto nivel de deterioro y deslizamientos localizados previos.

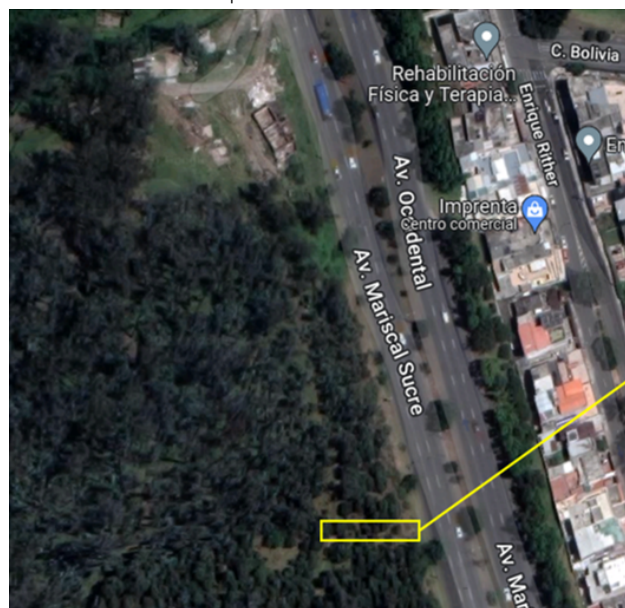
Figura 2. Sección crítica 5 del talud con alto nivel de deterioro y deslizamientos localizados previos.
