Análisis post-sismo en viviendas del cantón Azogues - Ecuador

Post-earthquake análisis in buildings at Azogues - Ecuador

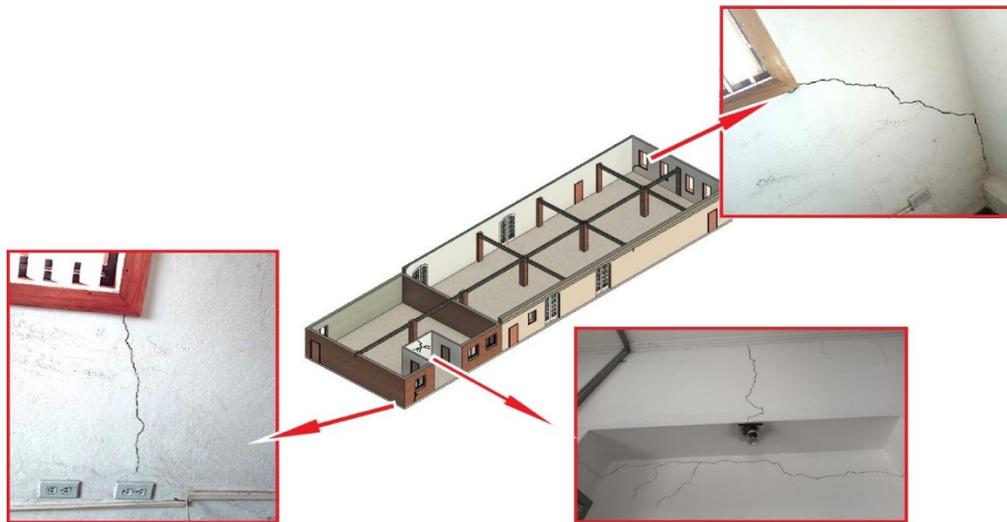
Se han registrado daños no estructurales en la edificación, como grietas en las superficies de paredes y cielos rasos, así como muchas fisuras en los marcos de puertas y ventanas, además de presentar deficiencias en acabados y revestimientos.

Figura 4. Casa 2. Detalle de fisuras en biblioteca municipal.

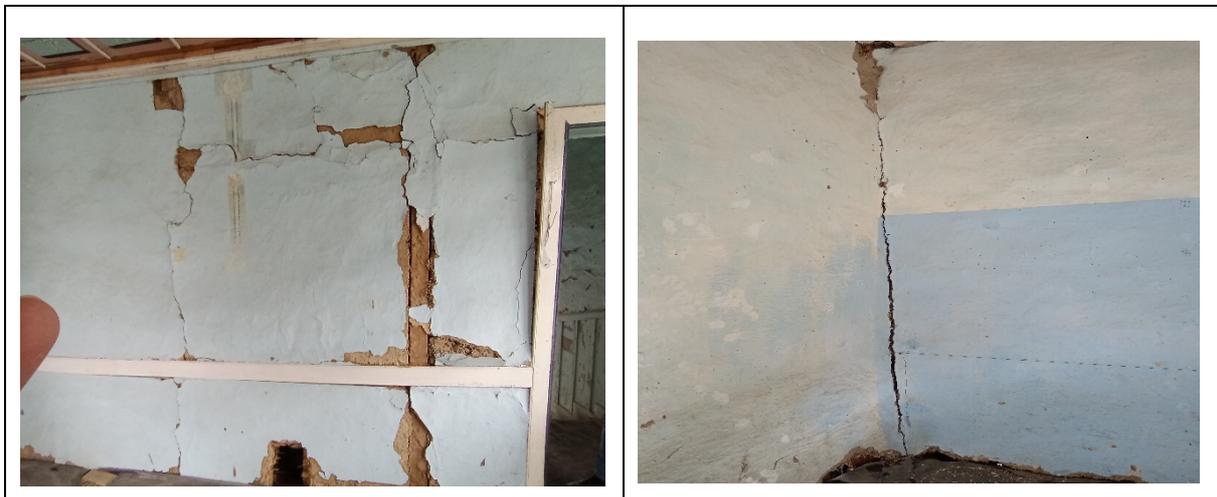
Se han registrado daños no estructurales en la edificación, como grietas en las superficies de paredes y cielo raso, así como muchas fisuras en los marcos de puertas y ventanas, además de presentar deficiencias y desprendimientos en acabados y revestimientos.

Figura 5. Casa 8. Quinta “San José” la imagen muestra una pared de tapial antigua, evidenciando daños, algunos de los cuales se atribuyen al sismo reciente. La visita, realizada en colaboración con el departamento de gestión de riesgos del GAD Municipal de Azogues

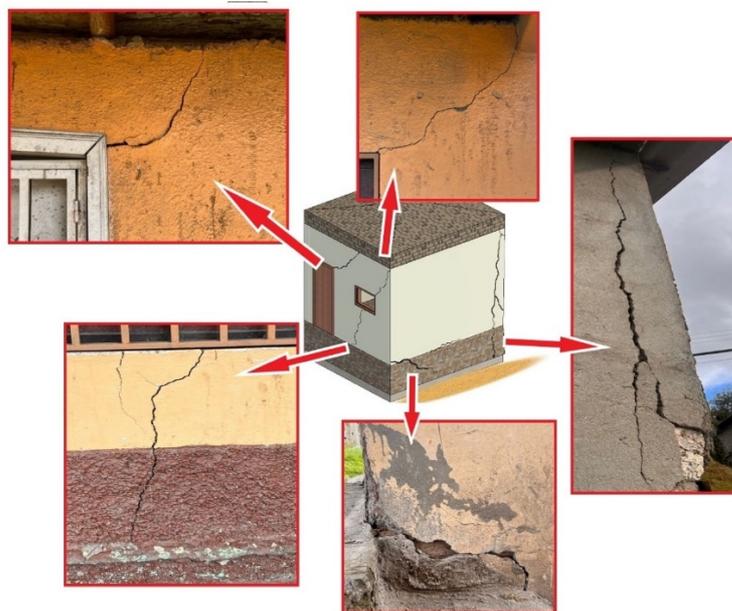
Se han detectado daños significativos como fisuras en todos los lados de la bodega.

Figura 6. Casa 9. Detalle de fisuras en bodega.

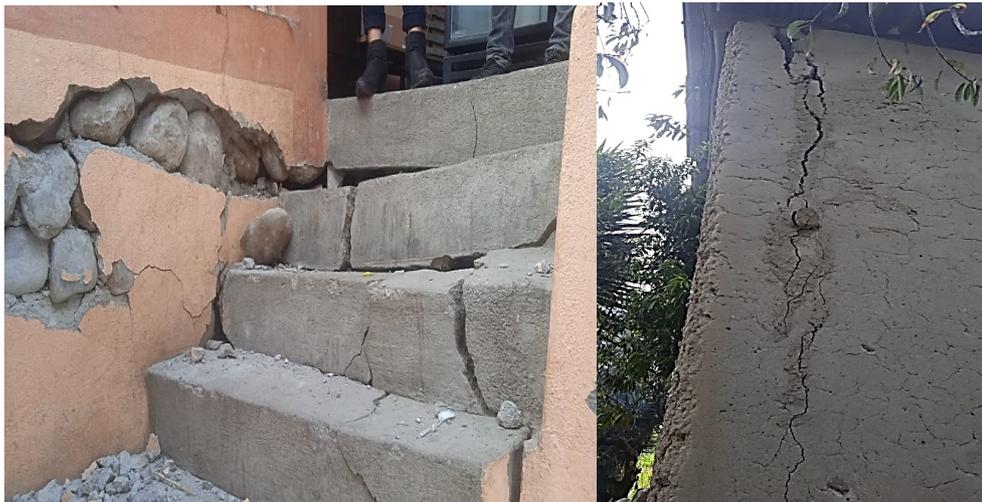
Se han observado daños significativos en elementos estructurales clave de la vivienda, incluyendo muros y escaleras. Estos daños requieren una evaluación y reparación detallada para garantizar la integridad y seguridad de la estructura

Figura 7. Casa 11. Daños en muros y escaleras.

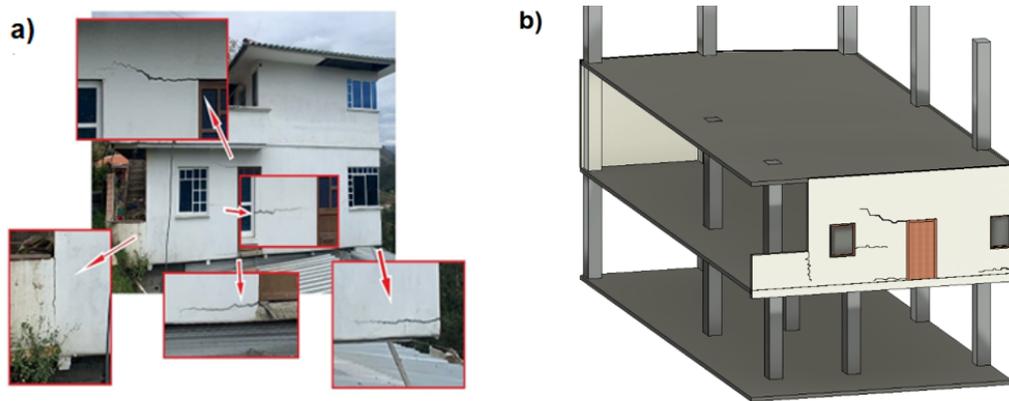
Se han observado daños significativos en elementos no estructurales como fisuras de entre 3 y 6 mm, encontrados en su mayoría en un solo lado de la de la casa, la planta bajase encuentra en construcción. No cuenta con paredes.

Figura 8. Casa 12. a) Detalle de fisuras en vivienda. b) esquema de la vivienda con la ubicación de fisuras

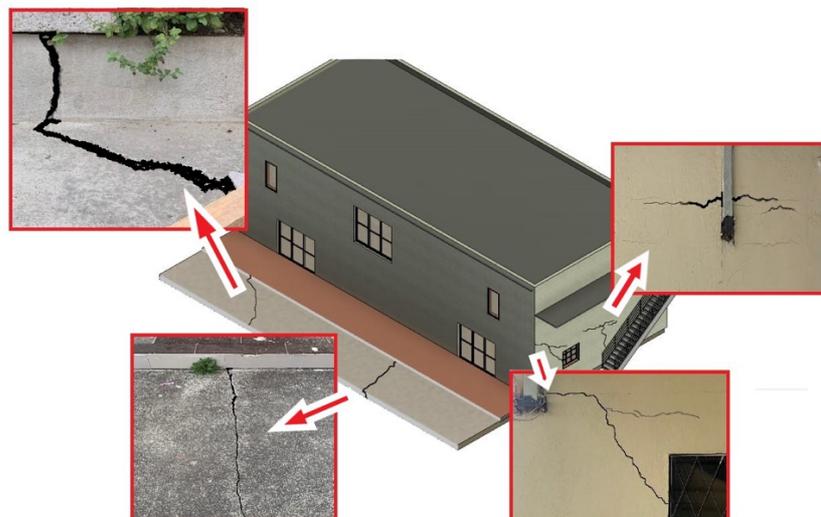
Se han detectado daños significativos tanto en elementos estructurales como no estructurales de la vivienda. La losa exhibe fisuras de más de 5 mm de ancho y un muro de contención de piedra presente fisuras. mientras que se han identificado fisuras considerables en el cerramiento y las gradas. Además, los daños no estructurales se extienden a los marcos de ventanas y puertas.

Figura 9. Casa 13. Detalle de fisuras de dos niveles.

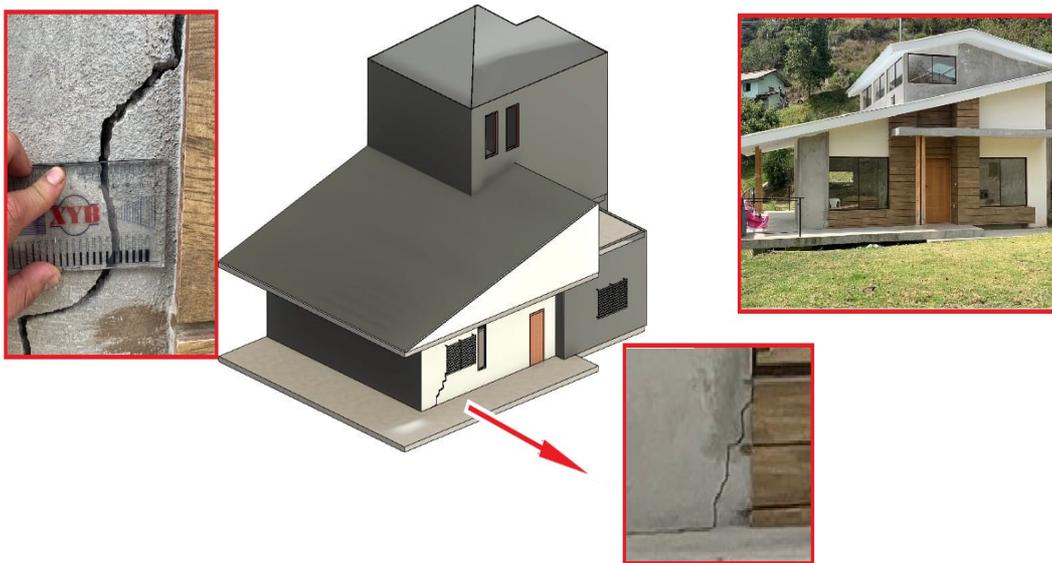
Figura 10. Casa 14. Detalle de fisuras en vivienda nueva.

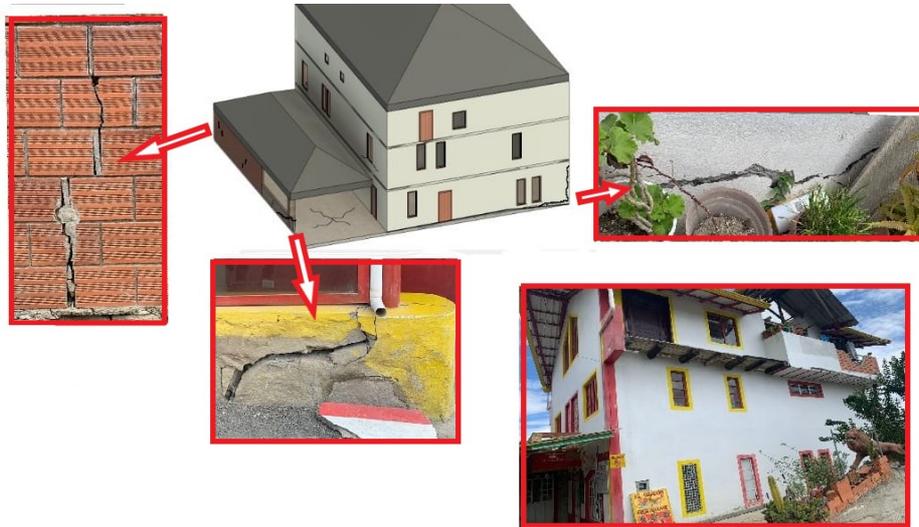
Figura 11. Casa 15. Detalle de fisuras en vivienda esquematizada.

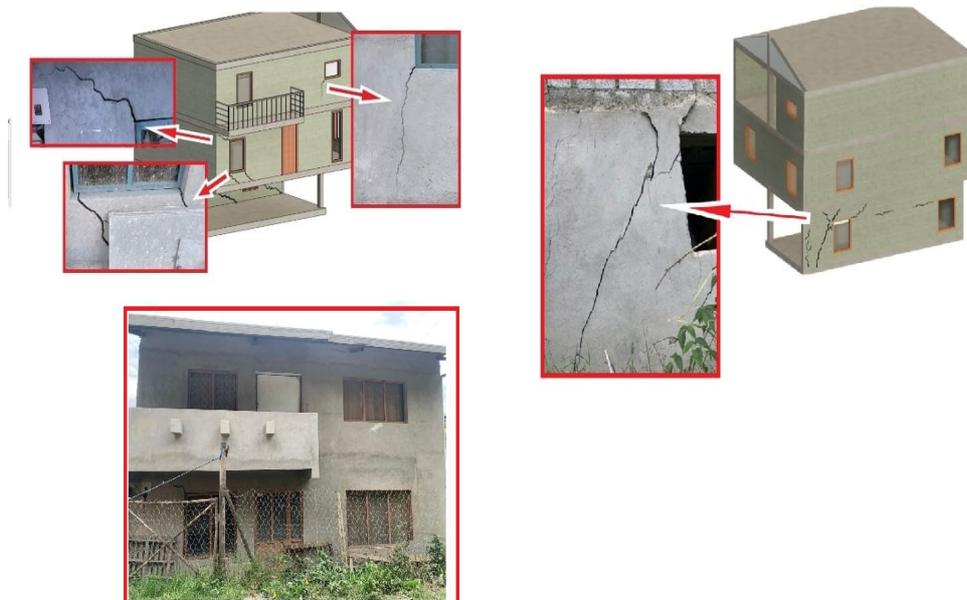
Figura 12. Casa 16. Detalle de fisuras en vivienda esquematizada.

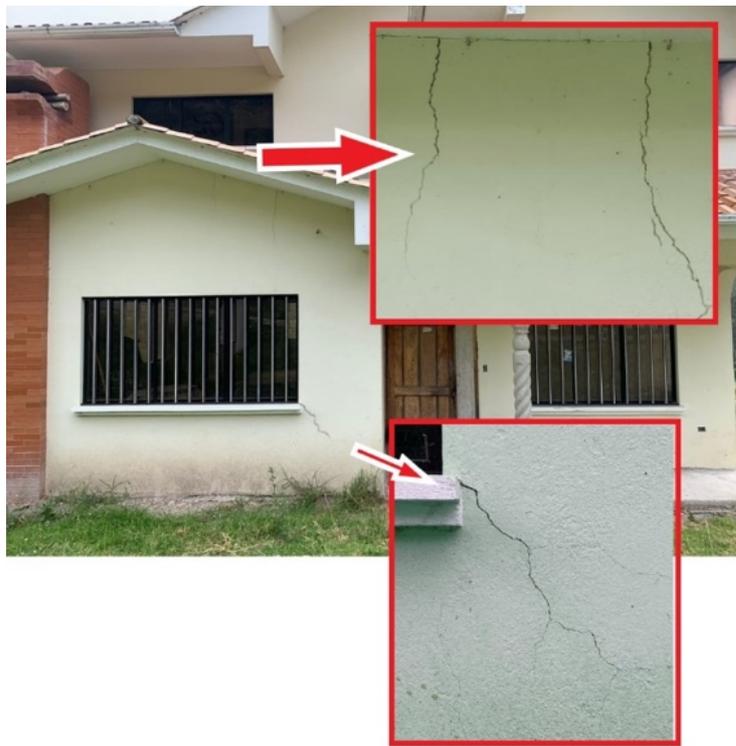
Figure 13. Casa 17. Detalle de fisuras en vivienda esquematizada.

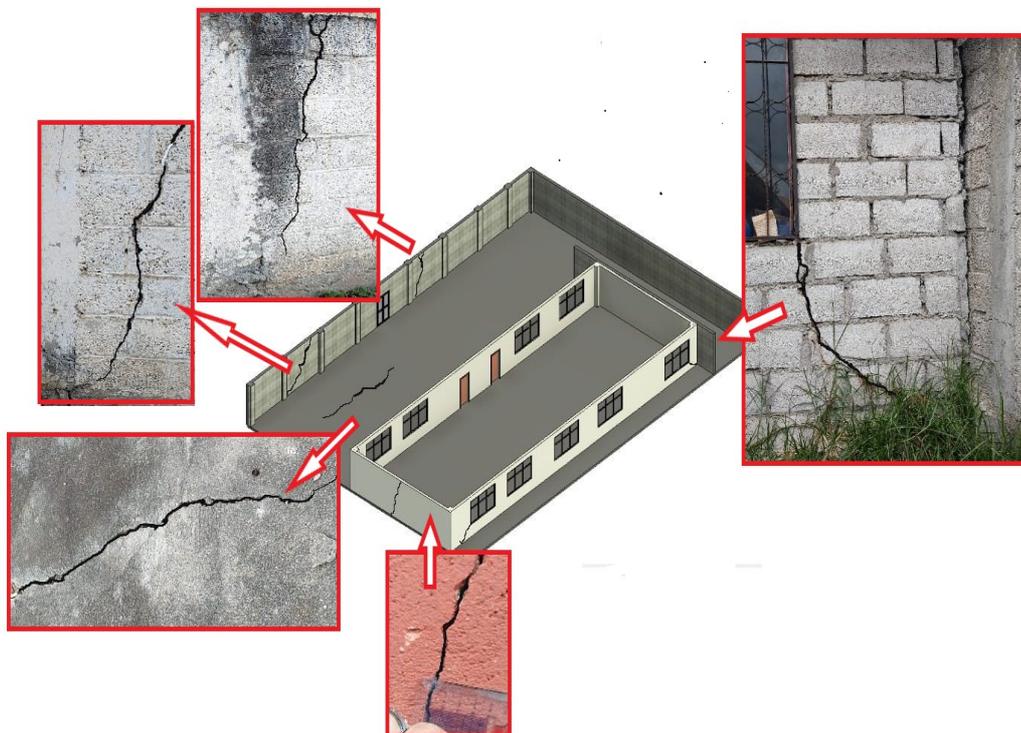
Figura 14. Casa 18. Detalle de fisuras en escuela esquematizada.

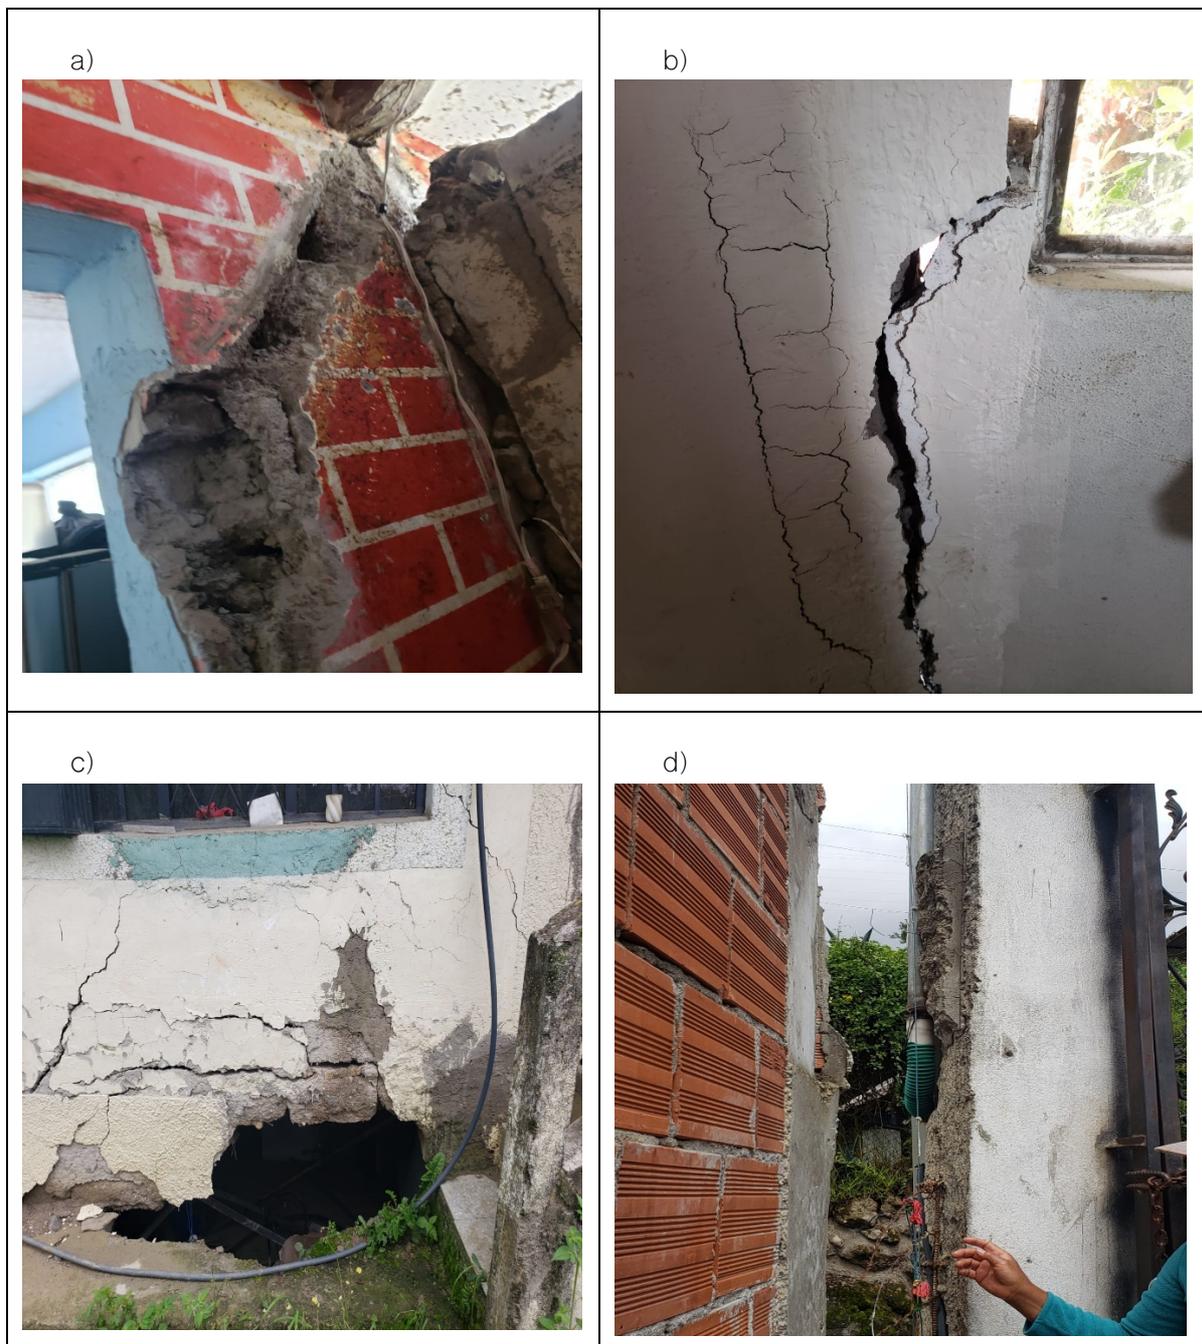
Figura 15. a) Falla a tracción originada por ausencia de columna confinante en la esquina de los muros, b) La falta de una columna de amarre ha generado una falla por tracción diagonal en la fachada, resultando en grietas severas y un significativo desplazamiento de las piezas rotas de esa pared, c) Colapso de parte del entepiso y el muro del nivel de suelo, d) Desprendimiento total de una columna que sostiene una puerta metálica, se evidencio ausencia de anclajes.

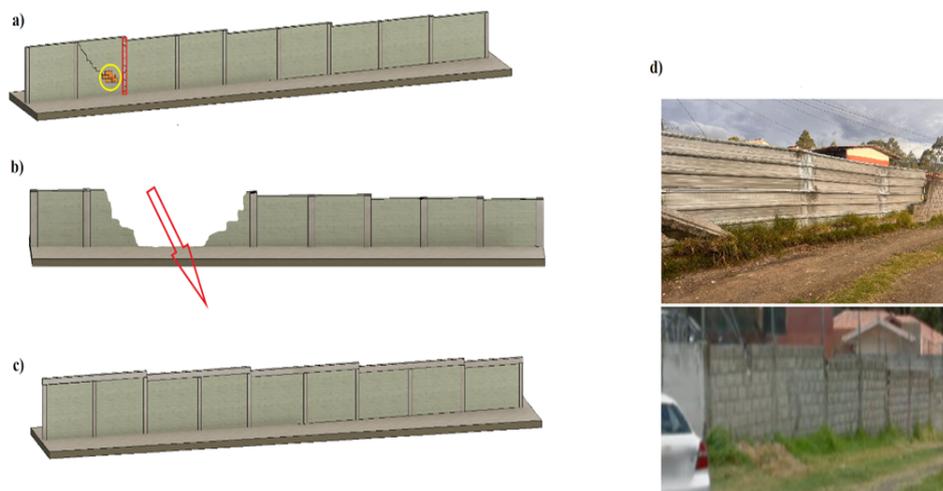
Figura 25. a) El muro, previo a su colapso, ya presentaba deficiencias derivadas de sismos previos. A estas irregularidades se añade el hecho de que algunos bloques del muro fueron retirados y posteriormente reemplazados con bloques de otro tipo, de manera asimétrica, b) El colapso del muro se produjo hacia el exterior del inmueble, c) Solución estructural para este caso, d) Se incluyen imágenes reales que documentan el estado del muro después y antes del colapso.
