Evaluación no lineal de un edificio de concreto reforzado destinado a uso universitario. Caso de estudio: Azogues-Ecuador.

Non-linear evaluation of a RC building destined for university use. Case of study: Azogues-Ecuador

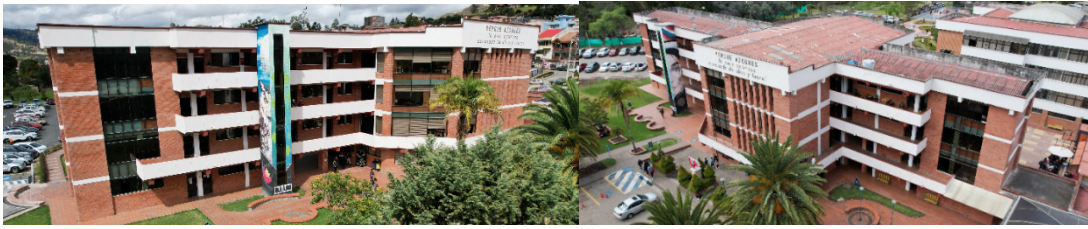
Figura 2: Estructura actualmente. Fuente: propia.

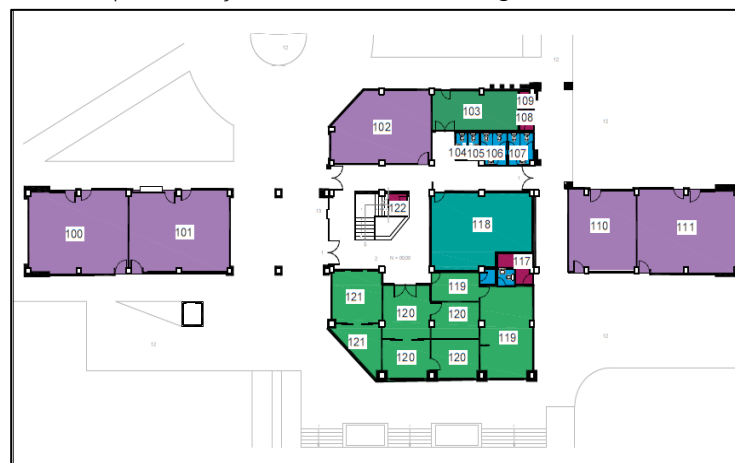
Figura 5: Plano arquitectónico del bloque central. Editado por Arq. Valeria Palomeque.

Debido a la antigüedad de la edificación, resultó difícil obtener los planos estructurales, sin embargo, la universidad cuenta con los planos arquitectónicos, esto facilitó la identificación de ciertos elementos imperceptibles a simple vista. Para verificar la exactitud de los elementos expresados en el archivo, se llevó a cabo un levantamiento de información con el fin de establecer su veracidad. El plano correspondiente a la planta baja, se muestra en la **Figura 5**.

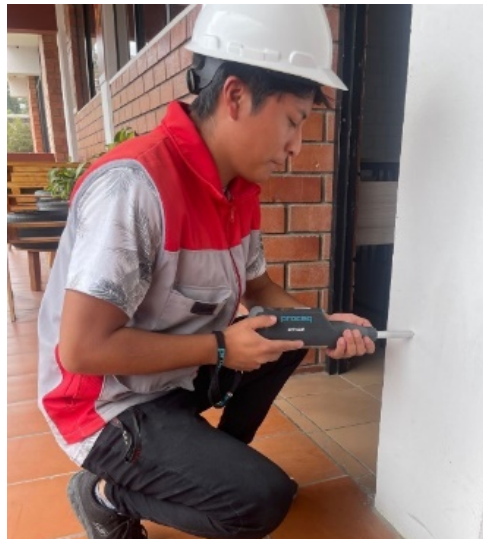
Figura 7: Recogida de datos con esclerómetro.

Para determinar la resistencia del concreto fue necesario realizar ensayos no destructivos empleando un esclerómetro modelo Proceq Schmidt Live. El procedimiento de ensayo se realizó según la ASTM C805 [13], la cual establece los límites de tolerancia de los datos obtenidos para garantizar su precisión y confiabilidad. Además, se consultó el manual de uso proporcionado por el fabricante para asegurar un correcto manejo del instrumento [14]. Una representación visual de este proceso se muestra en la Figura 7.

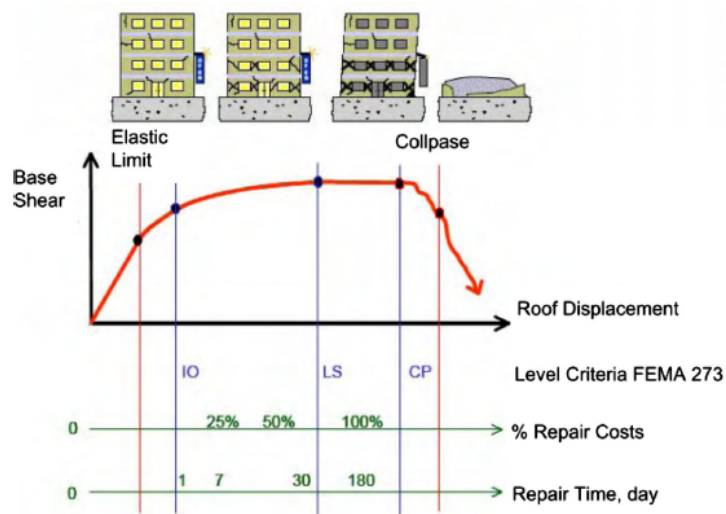
Figura 9: Diseño rendimiento–cortante. [16]

La **Figura 9** muestra la representación gráfica del rendimiento de un edificio al compararlo con la curva de fuerza-desplazamiento. Esta visualización nos brinda la oportunidad de examinar de manera integral el comportamiento de la estructura cuando se somete a cargas laterales, hasta alcanzar su punto de colapso [18].

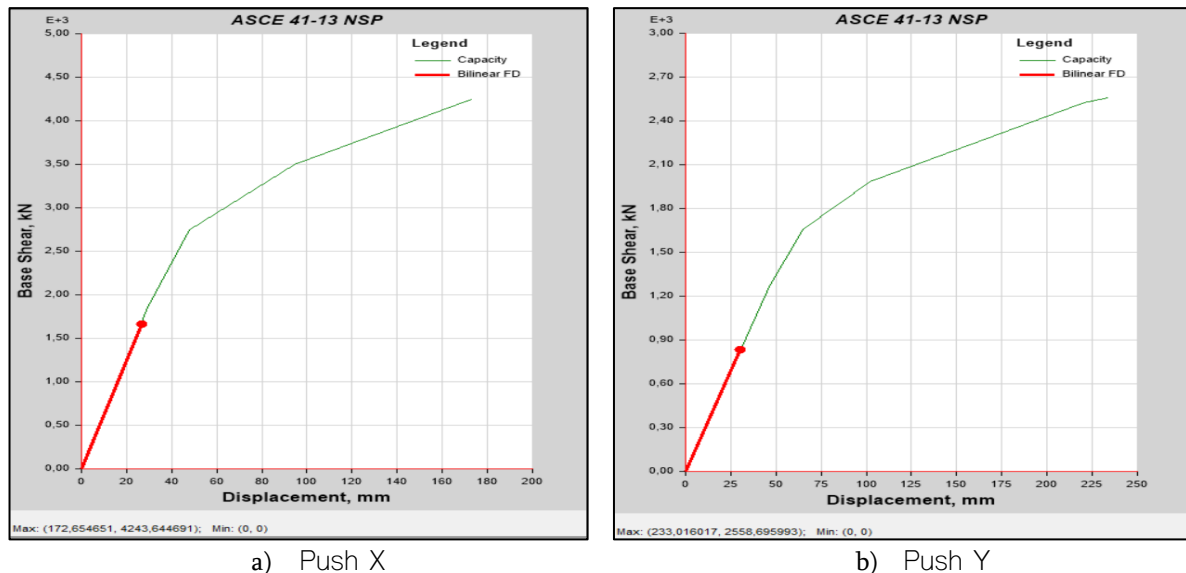
Figura 11: Curva de capacidad del bloque 1

En el caso del bloque 1, el punto de control se estableció en un nudo central de la última planta. El resultado obtenido generó una curva que se muestra en la **Figura 11**. Al analizar dicha curva, se determinó que existe una mayor capacidad de deformación en el sentido transversal Y, con un valor del 57.44%. Por otro lado, al evaluar el comportamiento del cortante basal, se observa que el sentido longitudinal X presenta una mayor capacidad de carga, alcanzando un valor del 62.39% en comparación con el sentido Y.

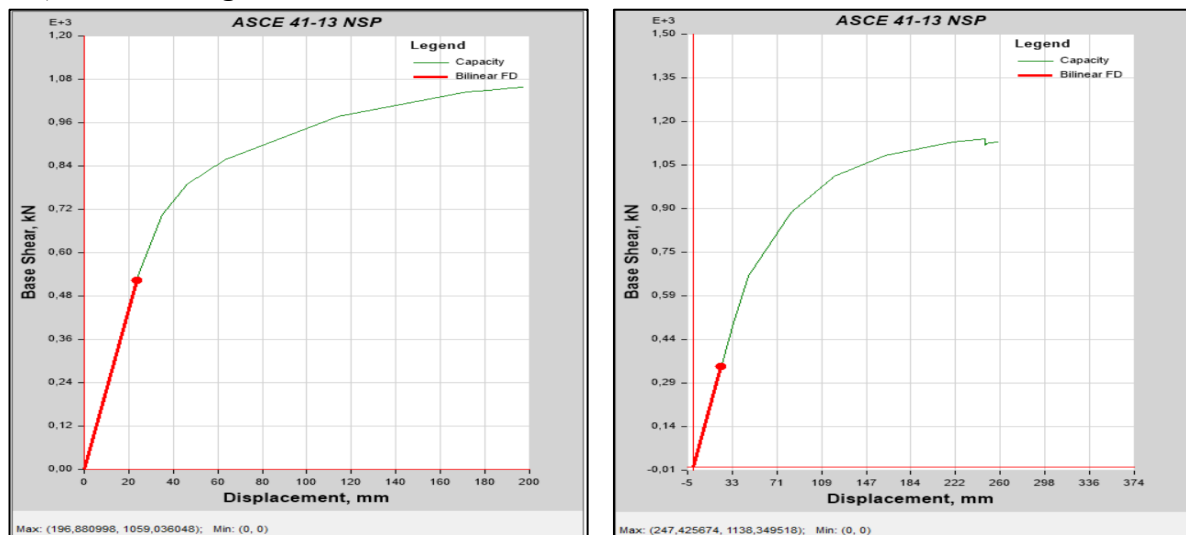
Figura 13: Curva de capacidad del bloque 3

En el caso del bloque 3, el punto de control se estableció en el nudo de la última planta. En este caso, se observa que su mayor capacidad de deformación se encuentra en el eje transversal Y, con un valor del 56.74% en comparación con el eje longitudinal. De manera similar, su mayor capacidad de carga también se encuentra en el mismo eje, alcanzando un valor del 51.59%. Esto se aprecia en la **Figura 13**.

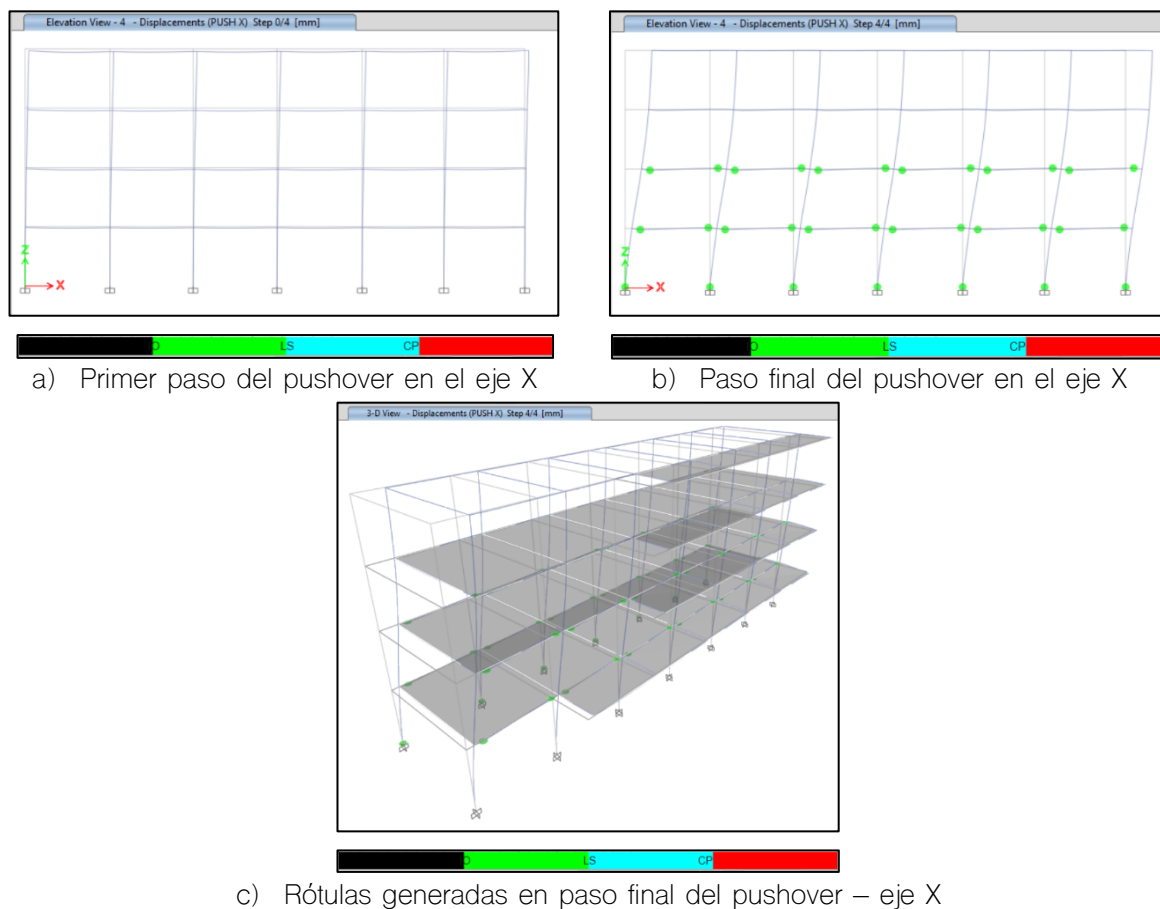
Figura 14: Desplazamientos y rótulas del bloque 1 – Pushover X

En el bloque 1 del estudio, se procedió a seleccionar el eje más representativo de la estructura, y el software estableció 4 etapas o pasos de análisis para el pushover en el eje X. Durante el primer paso, **Figura 14 (a)**, se observaron deformaciones mínimas que no indican daño alguno en la estructura, y no se identificó la formación de rótulas en ningún elemento estructural. El paso 4, **Figura 14 (b)**, representa el punto en el que se generaron las primeras rótulas, siendo también el total de rótulas encontradas. Se constató que dichas rótulas se formaron en las vigas de la primera y segunda planta, así como en las bases de las columnas posteriores, lo cual no es deseable para el comportamiento óptimo de la edificación. No obstante, de acuerdo con la nomenclatura utilizada, se determinó que esto no representa un peligro significativo, ya que están en un rango de IO y LS. Al finalizar el análisis, **Figura 14 (c)**, se llegó a contabilizar un total de 280 rótulas, de las cuales 225 están en el rango de A-IO y 55 están entre IO-LS.

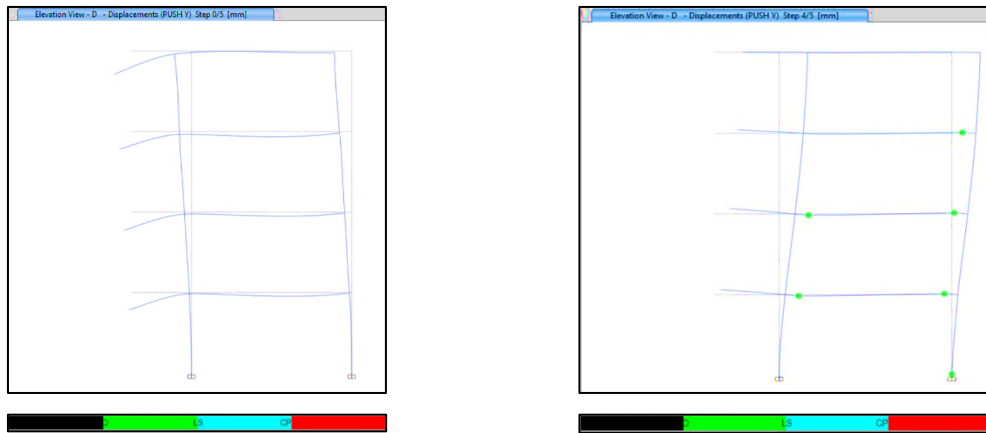
a) Primer paso del pushover en el eje Y

b) Cuarto paso del pushover en el eje Y

c) Paso final del pushover en el eje Y

d) Rótulas generadas en paso final del pushover – eje Y

Figura 15: Desplazamientos y rótulas del bloque 1 – Pushover Y

En el caso de las rótulas generadas en el pushover Y en el bloque 1, el software estableció 5 etapas o pasos de análisis. Durante el primer paso, **Figura 15 (a)**, se observaron deformaciones, aunque no alcanzaron magnitudes suficientes para generar rótulas en ningún elemento estructural. El paso 4, **Figura 15 (b)** marcó el momento en el que se formaron las primeras rótulas, ubicadas en las vigas de la primera y segunda planta, así como una en la tercera planta y en las bases de las columnas posteriores del edificio. En este punto, se contabilizaron un total de 48 rótulas, todas ellas dentro del rango (IO-LS). En el último paso del análisis, **Figura 15 (c)**, se observó la generación de una rótula adicional en la tercera planta. Esto se debió a una diferencia de 20 kN en cortante

aplicada entre el paso 5 y el paso 4. Dado que no hubo un aumento significativo en la fuerza aplicada en el edificio, no se generaron más rótulas en este punto. Al finalizar el análisis, **Figura 15 (d)**, se registró un total de 280 rótulas, de las cuales 231 se encuentran en el rango de A-IO y 49 se sitúan en el rango de IO-LS.

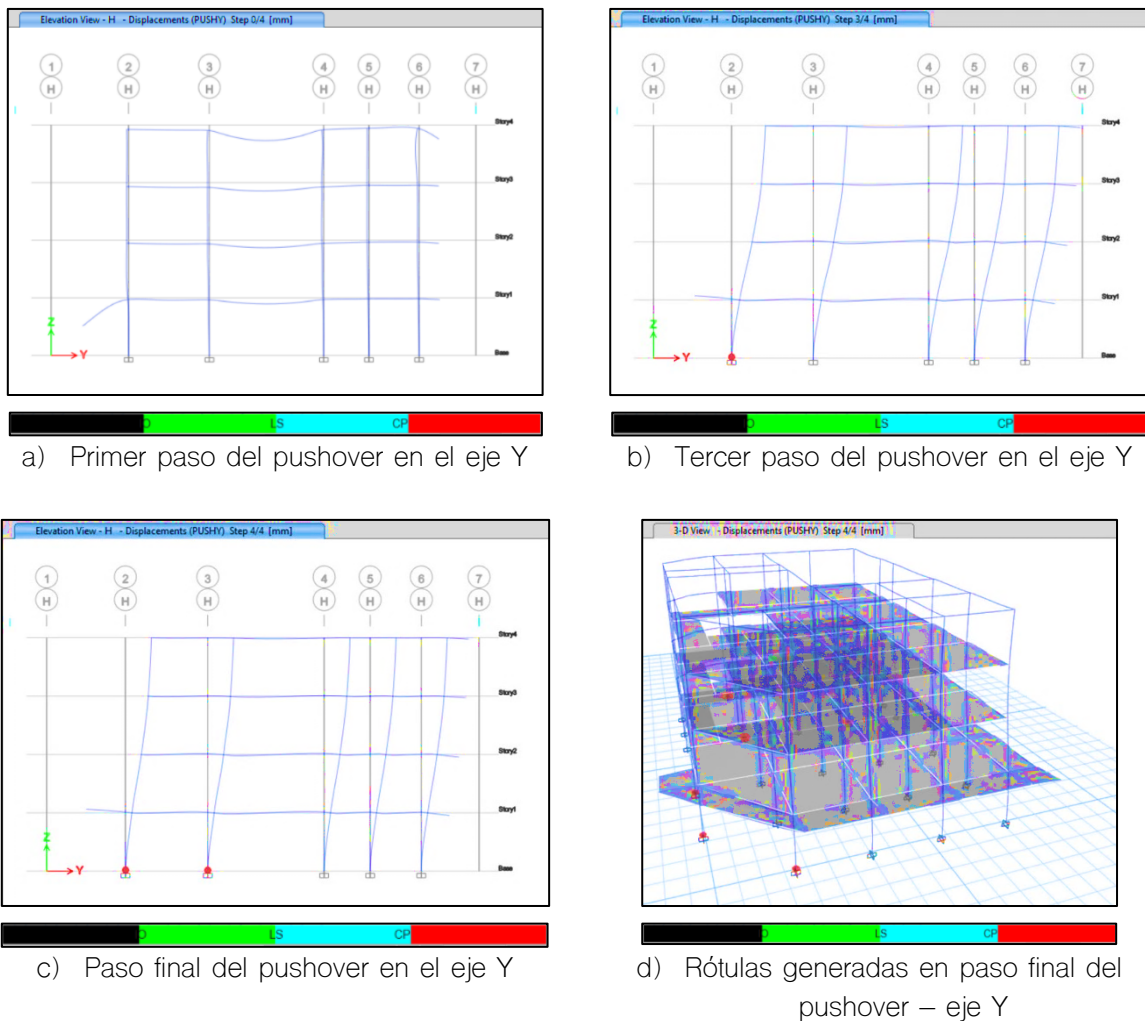
Figura 17: Desplazamientos y rótulas del bloque 2 – Pushover Y

Para el pushover en el eje Y del bloque 2, el software estableció 4 pasos para su análisis. Durante el primer paso, **Figura 17 (a)**, las fuerzas que generan las deformaciones no son suficientes para generar rótulas en los elementos estructurales. El paso 3, **Figura 17 (b)**, es donde aparece la primera rótula, ubicada en la base de la columna de la primera planta. En este caso, la formación de la rótula no es deseada, ya que se produjo en las columnas y, según la nomenclatura, representa un peligro para la estructura y sus ocupantes, ya que está más allá del punto de prevención del colapso. En el último paso, **Figura 17 (c)**, se formaron más rótulas peligrosas en las columnas de la planta baja, siendo un total de 6. Al finalizar el análisis, **Figura 17 (d)**, se contabilizó un total de 580 rótulas, de las cuales 573 están en el rango de A-IO, 1 rótula se encuentra en el rango de IO-LS y 6 rótulas son de peligrosidad mayor y están en >CP.

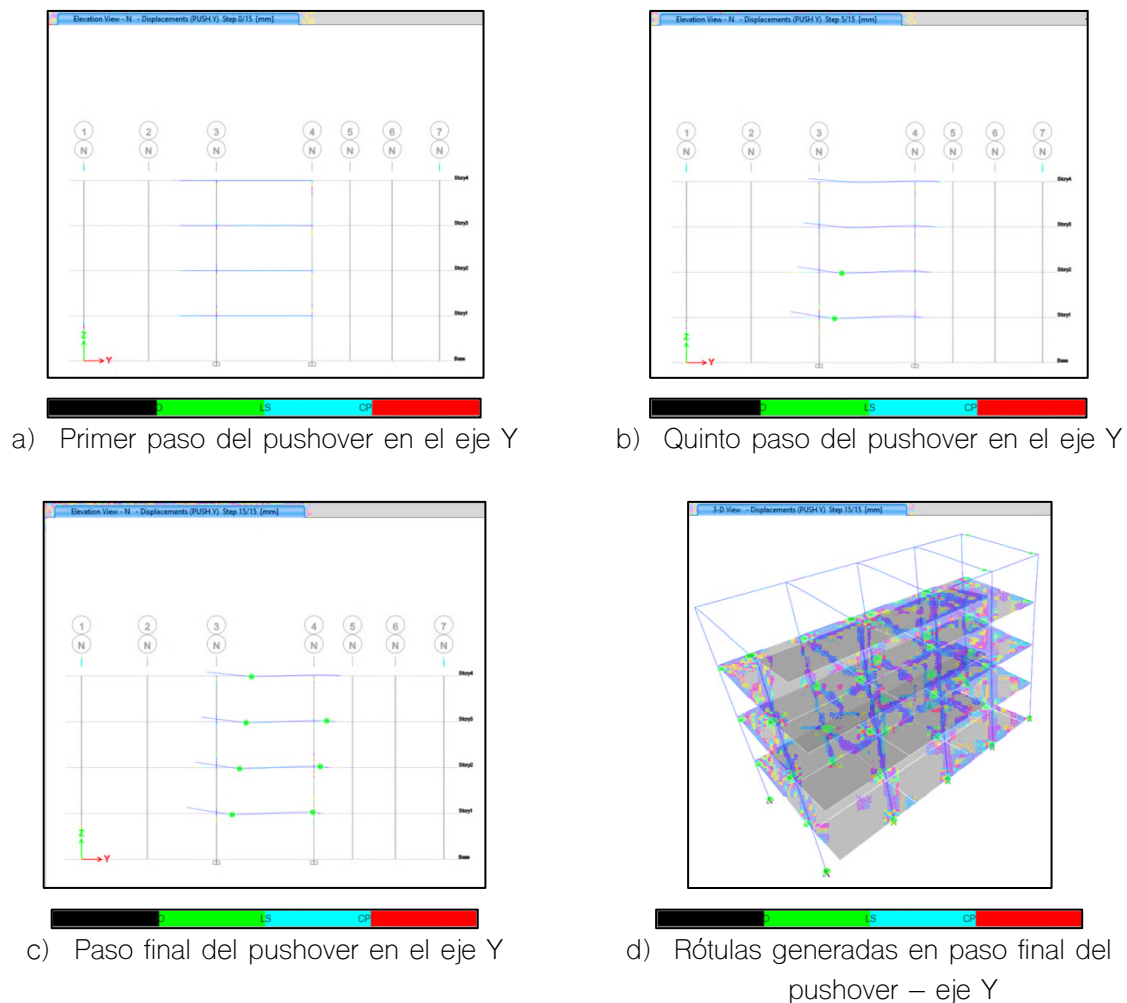
Figura 19: Desplazamientos y rótulas del bloque 3 – Pushover Y

En relación a las rótulas generadas en el análisis pushover del bloque 3, es importante destacar que el software utilizado estableció un total de 15 etapas o pasos de análisis. Durante el primer paso, **Figura 19 (a)**, se observaron deformaciones, aunque estas no alcanzaron magnitudes significativas como para generar rótulas en ningún elemento estructural, sin embargo, en el paso 5, **Figura 19 (b)**, se produjo la formación de las primeras rótulas, las cuales se localizaron en las vigas de la primera y segunda planta. En este punto, se contabilizaron un total de 23 rótulas, todas ellas ubicadas en el rango de IO–LS. En el último paso del análisis, **Figura 19 (c)**, se identificó la generación de rótulas tanto en las vigas de toda la edificación como en las bases de algunas columnas de la planta baja. Al concluir el análisis, **Figura 19 (d)**, se registró un total de 232 rótulas, de las cuales 186 se encuentran en el rango de A–IO y 44 se sitúan en el rango de IO–LS
