# Análisis Tenso-Deformacional Del Talud Ubicado En La Avenida Mariscal Sucre Sector La Comuna

DOI/URL: <https://doi.org/10.53313/gwj62090>

## Tensile-Deformational Analysis of the Slope Located on Mariscal Sucre Avenue, La Comuna

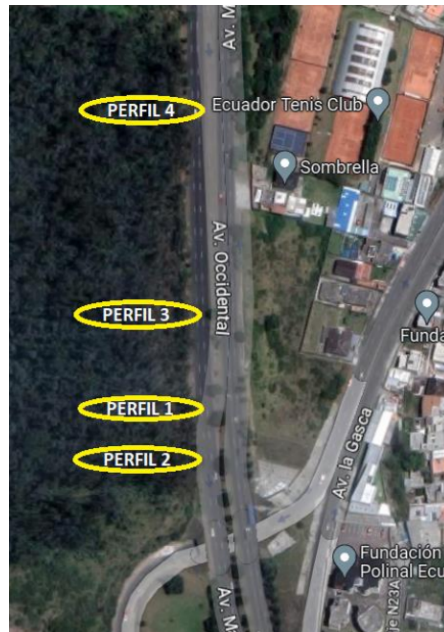
Figura 1. Secciones críticas 1 al 4 del talud con alto nivel de deterioro y deslizamientos localizados previos.

Durante el recorrido se observaron secciones del talud en donde habían ocurrido deslizamientos previos, esta fue la principal condición para establecer una sección como crítica para su posterior análisis. Bajo este criterio se tomaron 5 secciones críticas del talud donde se notaba el alto grado de erosión de la superficie y un perfil topográfico irregular. La ubicación de las secciones críticas se muestra en la figura 1 y en la figura 2.

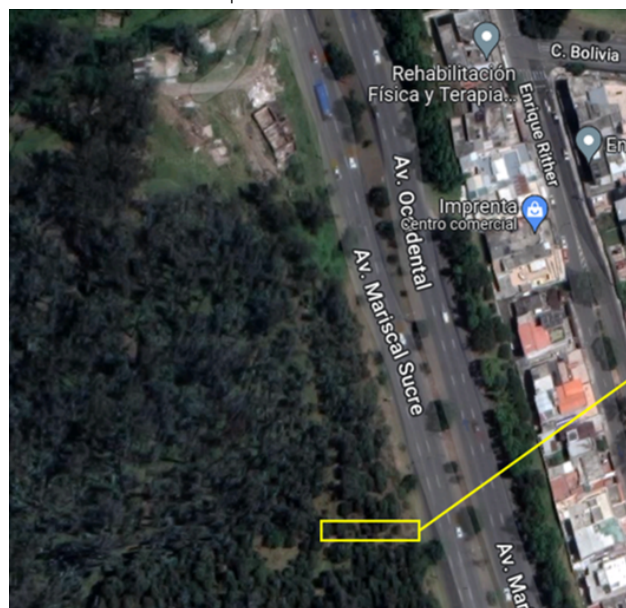
Figura 2. Sección crítica 5 del talud con alto nivel de deterioro y deslizamientos localizados previos.

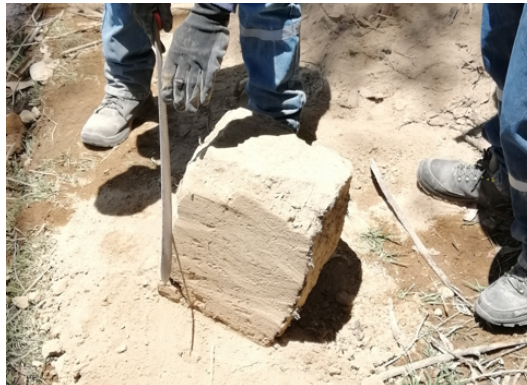
Figura 3. Extracción y moldeado in-situ de bloque de suelo inalterado.

En base a una clasificación preliminar del suelo se decidió tomar un bloque de suelo inalterado (Figura 3) en la parte superior e inferior en cada una de las secciones críticas del talud. Con método de calicata a cielo abierto.
