Análisis post-sismo en viviendas del cantón Azogues - Ecuador

Post-earthquake análisis in buildings at Azogues - Ecuador

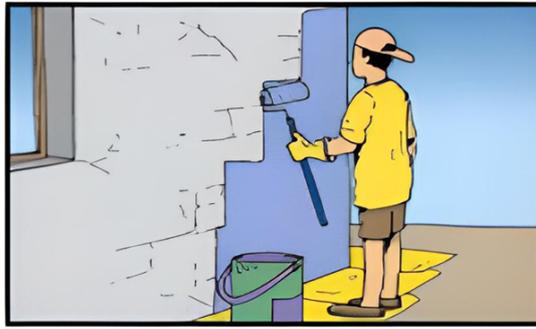
Figura 19. Pared intervenida con una capa de material de reparación.

Para la casa número 1, 3, 4 y 17 el uso de la técnica llamada "Pañete" que se refiere a la aplicación de una capa de material de reparación en la superficie de elementos como concreto, mortero o unidades de mampostería. Esta técnica busca encubrir las grietas que puedan haberse desarrollado en la superficie de las estructuras como resultado del evento sísmico. El propósito fundamental de este recubrimiento es doble: en primer lugar, mejorar la estética del muro dañado, en segundo lugar, proporcionar una barrera adicional efectiva para prevenir la infiltración de agua en el interior de la pared [7].

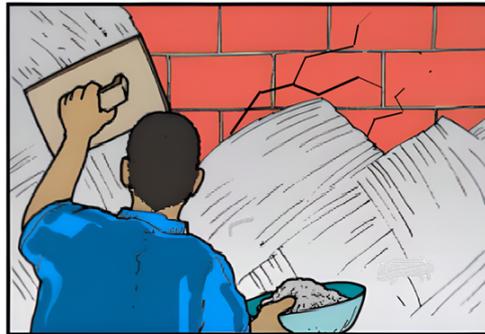
Figura 20. Forma de aplicación de la mezcla de concreto o mortero con fibras de reparación.

Los revestimientos superficiales pueden desempeñar un papel eficaz en la prevención de la infiltración de agua a través de las grietas presentes en muros exteriores. Sin embargo, es importante destacar que estos materiales resultan apropiados únicamente en el caso de grietas inactivas. Las grietas inducidas por eventos sísmicos, por lo general, son consideradas inactivas, lo que significa que su amplitud no varía con el tiempo [7]. En nuestro medio, contamos con productos disponibles que brindan soluciones para los daños observados [8,9].

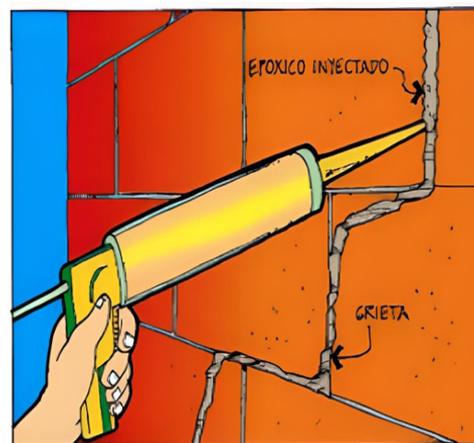
Figura 22. Reparación de grietas con epóxicos

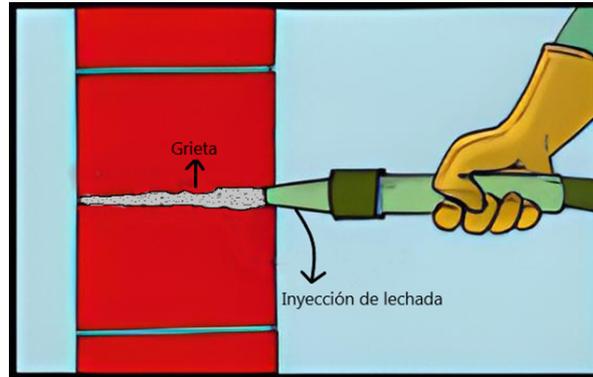
Figura. 23. Inyección en fisura con lechada fluida

ocurrencia del daño. Este proceso se aplica específicamente para la reparación de grietas con un espesor igual o mayor a 1,5 mm utilizando lechadas, así como para el relleno de cavidades en albañilería mediante mortero de cemento. La aplicación de la inyección de lechada o mortero de cemento facilita la recuperación del monolitismo en la estructura.
